EL RIESGO DE DESLIZAMIENTOS Y SISMICIDAD INDUCIDA EN LOS EMBALSES DE ENCISO Y TERROBA (VALLES DEL CIDACOS Y LEZA, LA RIOJA)

Riesgos geológicos asociados al embalse de Enciso

Riesgos geológicos asociados al embalse de Terroba

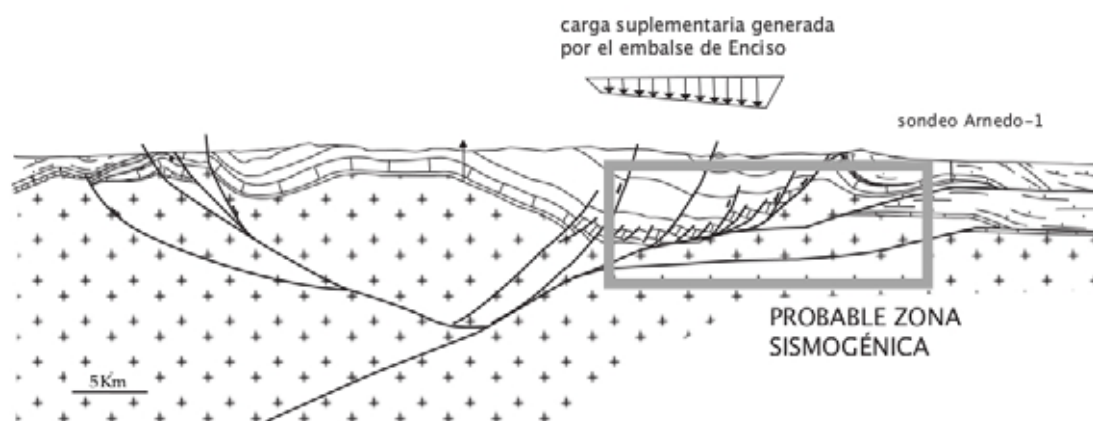
El embalse de Enciso se sitúa en la cuenca alta del Cidacos, en la zona central de la denominada Cuenca de Cameros, una cuenca cretácica conocida por la abundancia de icnitas de dinosaurios y compuesta por una potente serie de areniscas, arcillas y calizas. Debido a la tectónica compresiva durante el Cenozoico, la cuenca se desplazó hacia el norte a favor de una gran falla o cabalgamiento, que se sitúa a una media de unos 5 Km de profundidad en gran parte de su recorrido (figura 1). La actividad de esta gran falla continúa en tiempos recientes, como lo demuestra la existencia de una sismicidad relativamente importante, atestiguada por los terremotos conocidos de Arnedillo (1817), Turruncún (1923) e Inestrillas (1961), con intensidades máximas que alcanzaron los grados VII u VIII en la escala de Mercalli (cercanos a 5 en la escala de Richter, de acuerdo con la correlación existente para esta zona), además de otros sismos de menor importancia y mayor frecuencia. Los efectos de estos terremotos se han dejado sentir en algunas construcciones, como es el caso de las grietas existentes en las torres de la parroquia de San Servando (Arnedillo) o de Santa María de la Estrella en la localidad de Enciso (figura 2.a).

Figura 1. Cabalgamiento de Cameros en relación con la posición del embalse de Enciso. El corte geológico tiene dirección S-N y se extiende desde las coordenadas N42,26°, W2,04° (a la derecha) hasta N41,60, W2,7° (a la izquierda)

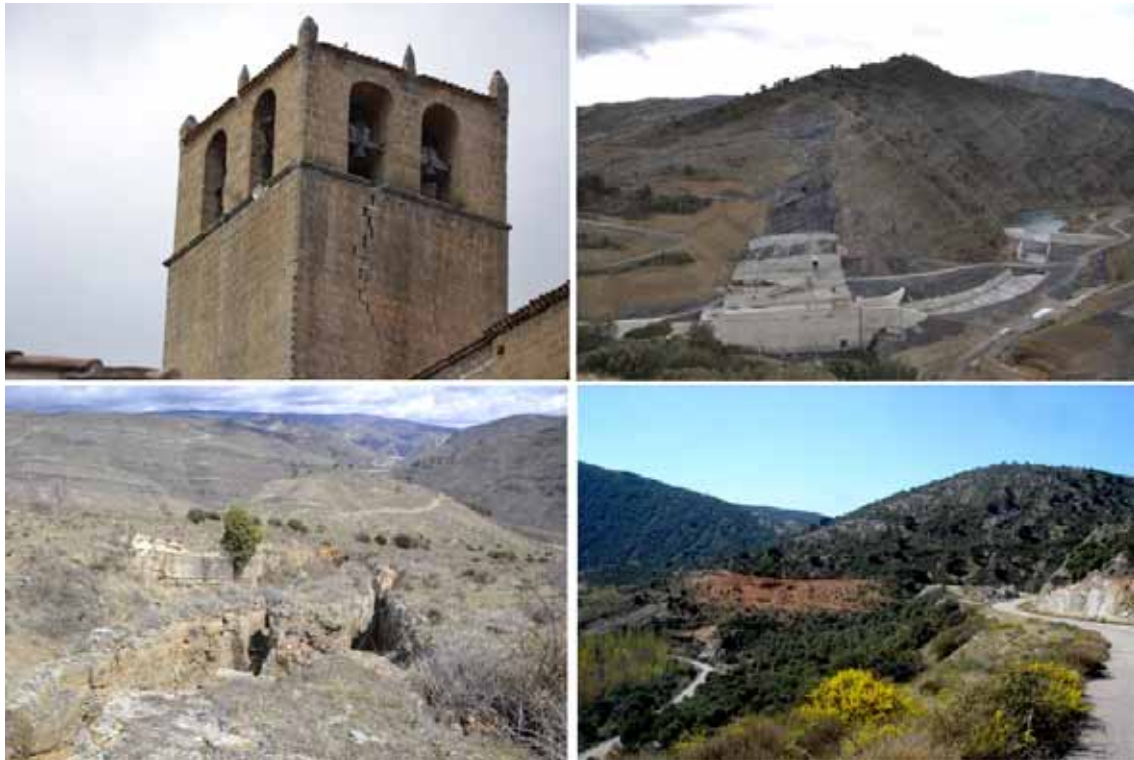
La estructura geológica en el vaso y presa de Enciso muestra que las capas tienen inclinación más o menos constante hacia el NE (figura 2.b), existiendo numerosos ejemplos de deslizamientos de ladera a favor de la estratificación, como lo muestran algunos ejemplos espectaculares aguas abajo de la presa de Enciso (figura 2.c) El riesgo de deslizamientos a priori pudo parecer anecdótico porque el curso del Cidacos tiene una orientación NE-SO, pero los numerosos meandros que describe en toda la zona del vaso hacen que el riesgo de inestabilidad a favor de las superficies de estratificación sea muy importante. El caso más

espectacular es el movimiento sobrevenido durante la construcción del nuevo trazado de la carretera entre Enciso y Yanguas, en la parte alta del futuro vaso del embalse, que ha impedido hasta la fecha la continuación de las obras (figura 2.d). Además, el resto del vaso también está afectado por deslizamientos de este tipo, que se harán más graves en caso de llenado del embalse, por el efecto negativo de la presión del agua sobre la estabilidad de las laderas. Dada la altura de agua dentro del embalse, el desencadenamiento de deslizamientos dentro del vaso tendrá efectos catastróficos por la generación de olas y la proximidad de la población de Enciso y el parque de paleoaventura El Barranco Perdido.

Figura 2. a. Grietas en la torre de Santa María de la Estrella, probablemente relacionadas con sismicidad. b. Orientación de los estratos del Cretácico inferior hacia el norte (izquierda) en la cerrada de la presa de Enciso. c) Grietas debidas a grandes deslizamientos aguas abajo de la presa. d) Una de las zonas problemáticas en el vaso del embalse.

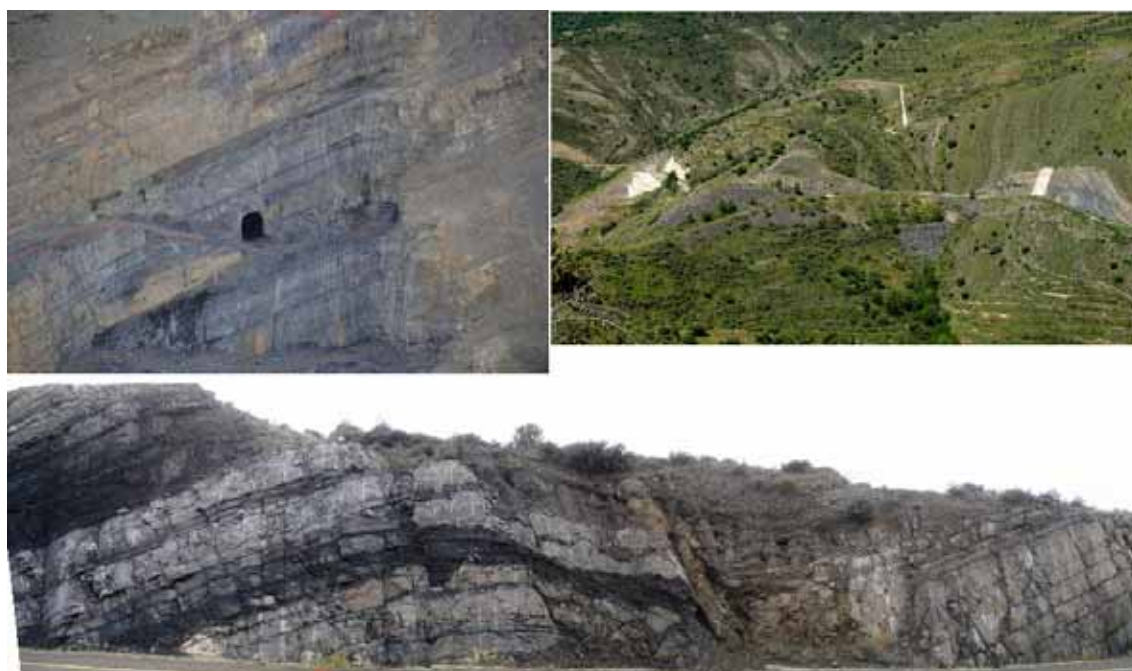
desmantelar las orillas del Cidacos entre Enciso y Peroblasco para obtener el material de las terrazas fluviales. El resultado es que el material de construcción es poco adecuado y ha necesitado sucesivas modificaciones para obtener una composición del hormigón compatible con la edificación del cuerpo de presa. La respuesta de este material en el futuro, y en relación con el agua embalsada y subterránea es una incógnita que probablemente dará lugar a nuevos cambios e improvisaciones en relación con la explotación del embalse. Finalmente, el hecho de que los estratos estén inclinados hacia aguas abajo de la presa, e intensamente fracturados favorecerá probablemente las filtraciones de agua en ese sentido. La existencia de grandes fallas en zonas próximas a la presa y fracturas en los materiales sobre los cuales se apoya (figura 3), y con material fácilmente meteorizable contribuirán sin duda a este proceso.

Fig. 3. a. Grietas en la zona de la cerrada del embalse de Enciso (a la izquierda de la galería). b. Deslizamientos en el vaso, algunos de ellos favoreciendo problemas en la carretera nueva. c. Falla afectando a los estratos situados por encima de la presa.

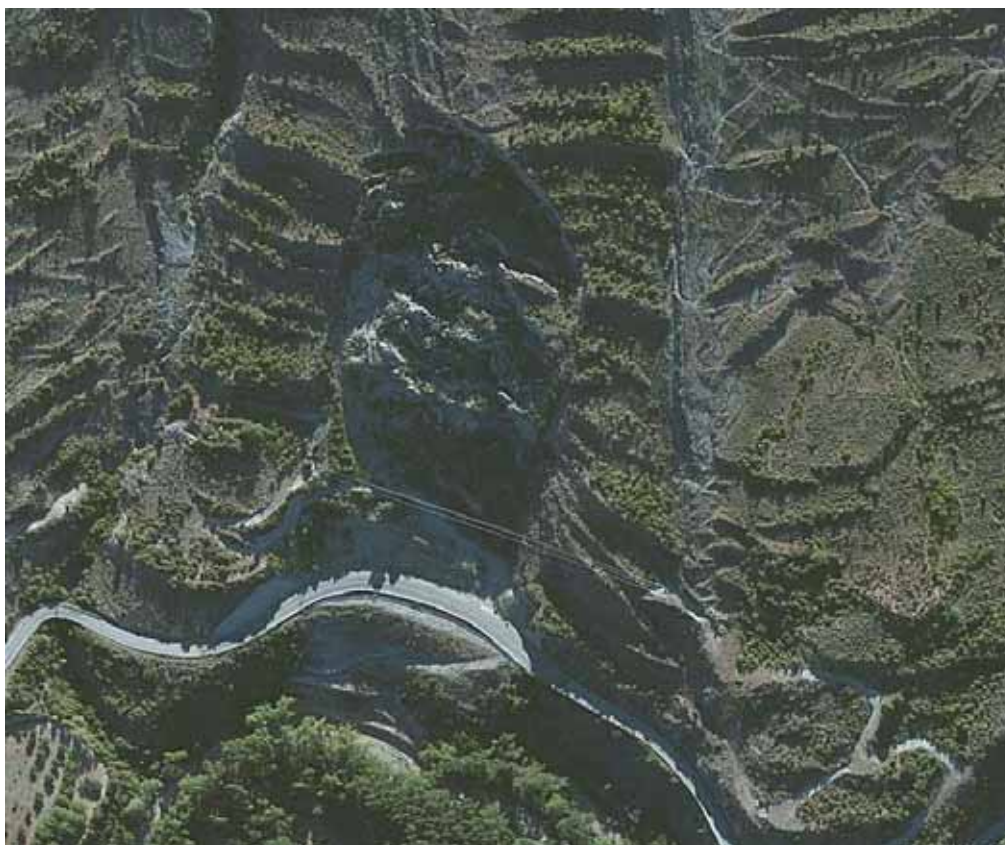
Figura 4. Deslizamiento rotacional con forma en cuchara aguas abajo de la presa de Terroba

Debido a todos estos factores, cualquier elemento de perturbación en las laderas puede ocasionar deslizamientos, que pueden abarcar desde pequeñas dimensiones, como el mostrado en la figura 4, a prácticamente todo el conjunto de la ladera, que consta de dos grandes masas deslizables (figura 6). En este último caso, el volumen involucrado sería de 1,5 Hm³. Esta situación se produjo durante la fase de construcción del pantano y desencadenó el movimiento parcial de la ladera. El llenado del embalse puede agravar la situación de estabilidad, desencadenando el deslizamiento de las dos masas. El hecho de que la presa de Terroba sea de materiales sueltos agrava aún más la situación, ya que en caso de sobrepasar el límite máximo de embalse, la presa se erosionaría de forma catastrófica, dando lugar a una inundación aguas abajo. El cañón del Leza, situado aguas abajo de Soto, supondría una barrera hidrodinámica que haría aún más irregular la inundación provocada por el deslizamiento, por lo cual sus consecuencias en la cuenca baja del Leza (donde pueblos como Murillo de río Leza están a poca altura sobre el cauce) o incluso en el Ebro son difíciles de prever.

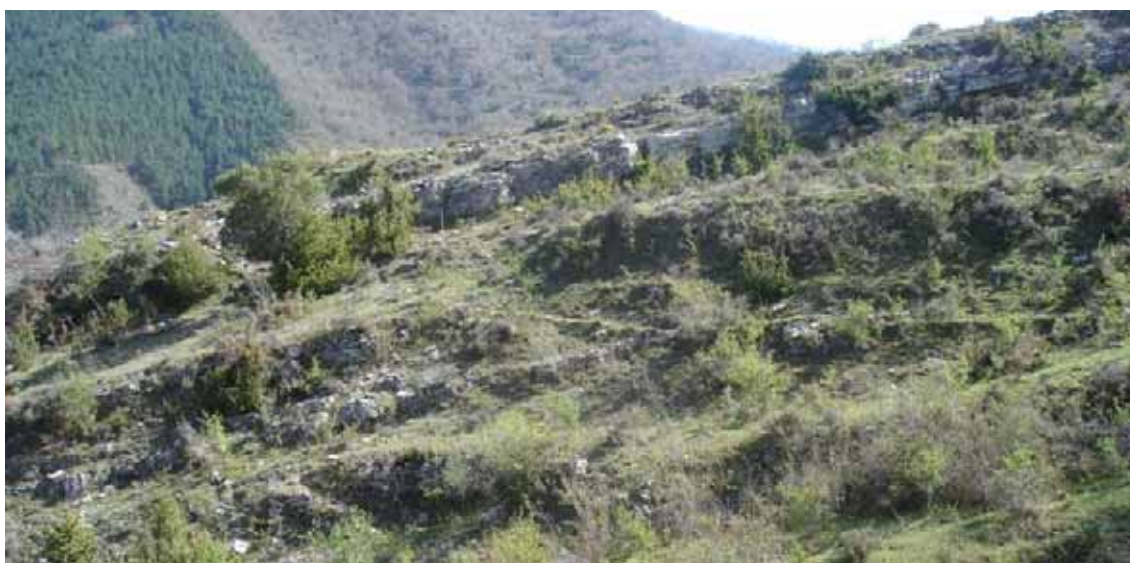
Los estratos en todo el curso medio del Leza aguas arriba de Soto de Cameros presentan inclinación hacia el este, lo cual supone una inestabilidad intrínseca de l conjunto de la ladera situada sobre el lateral izquierdo del vaso. Las alternancias de diferentes tipos de materiales también favorecen la presencia de inestabilidades a favor de las superficies de estratificación (figura 5). Finalmente, la fracturación que afecta a los materiales duros favorece también la existencia de deslizamientos.

Figura 5. Estratificación buzando hacia el este en la margen izquierda del Leza en las proximidades de Terroba

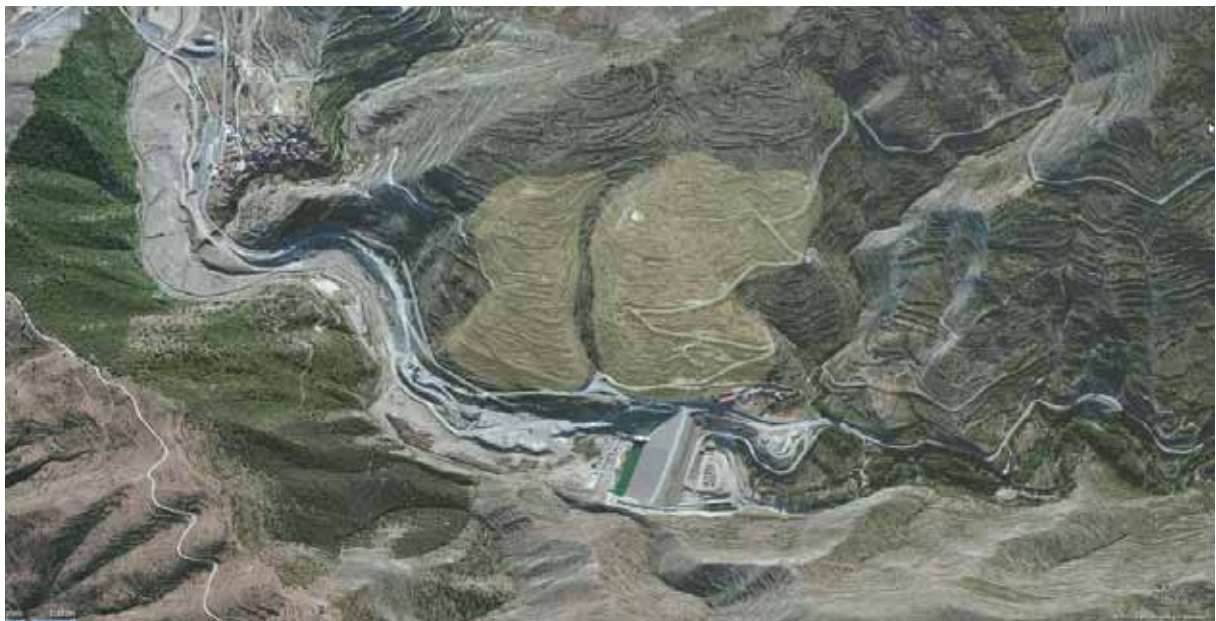
Figura 6. Vista oblicua de las dos grandes masas deslizables en la margen izquierda del Leza, que comportan un alto riesgo tanto para el vaso como para la presa de Terroba.
