BANDERAS NEGRAS CANTABRIA 2007

Ecologistas en Acción de Cantabria ha concedido 20 banderas negras y 6 puntos negros en el litoral cántabro

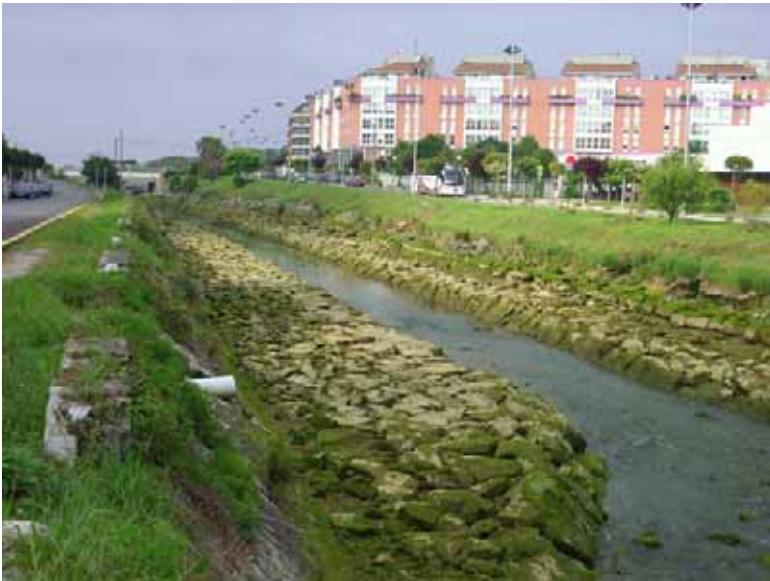
Playa de Brazomar. Castro Urdiales

Se trata de un arenal de casi cuatrocientos metros de fina y blanca arena. Integrada en un entorno urbano. Por su margen derecha desemboca el río Brazomar, que recorre el valle de Sámano y parte de la trama urbana e industrial de Castro. El saneamiento de estas zonas no es total así que se observan vertidos directos al río.

Destaca también la salida de un caño de pluviales en su margen derecha, y que en días de lluvia, aporta a la playa, esta aguas.

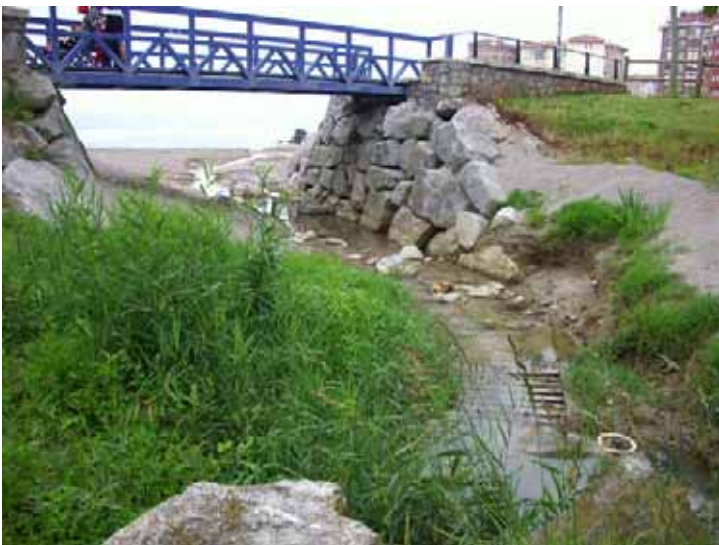
Playa de Ostende. Castro Urdiales

Es un arenal de 750 metros de carácter artificial con material aportado de una cantera local. Tiene una vida de aproximada de quince años y a fecha de hoy el material sigue desprendiendo carbonatos cálcicos capaces de colorear las

aguas marinas hasta varios centenares de metros mar adentro, cualidad que aumenta proporcionalmente con la fuerza de las olas.

Destaca la existencia de dos arroyos de carácter estacional y que aportan aguas residuales.

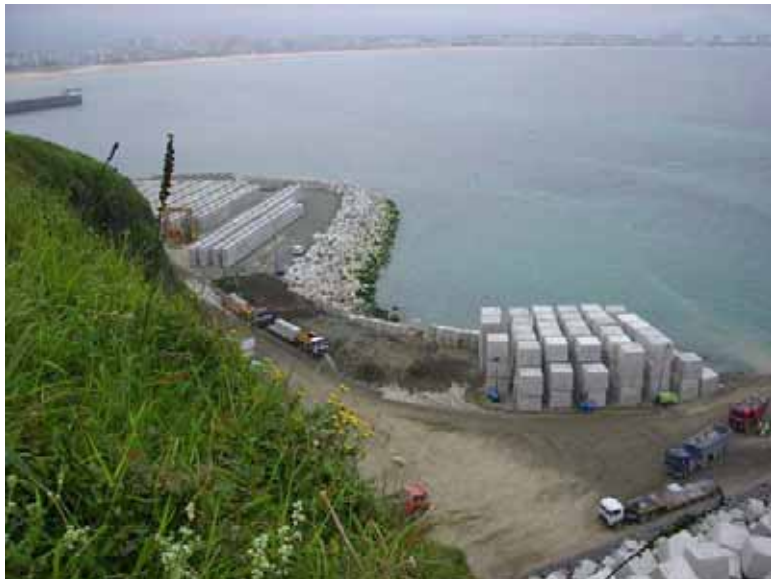
Playa de la Salvé. Laredo

Las obras de construcción del nuevo puerto deportivo han comenzado con el relleno de la zona de plataforma de abrasión del Canto de Laredo. El nuevo puerto tendrá una capacidad de 1.095 embarcaciones, 240 plazas de aparcamiento, y de superficie portuaria: zona deportiva de 113.000 metros cuadrados y zona pesquera y boteros de 79.000 m².

Esta obra supone un grave impacto paisajístico ya que la construcción de este puerto supone una profunda modificación en el entorno de la playa de la Salvé y una pérdida importante de naturalidad de la misma debido a la localización y a las dimensiones del nuevo puerto.

El nuevo puerto afectará a la playa de la Salvé como elemento geomorfológico, y modifica completamente la línea de costa del Canto de Laredo debido al gran volumen de los rellenos que ya se están realizando, a la vez que elimina las comunidades planctónicas y bentónicas del submareal, además de afectar a la avifauna nidificante del acantilado.

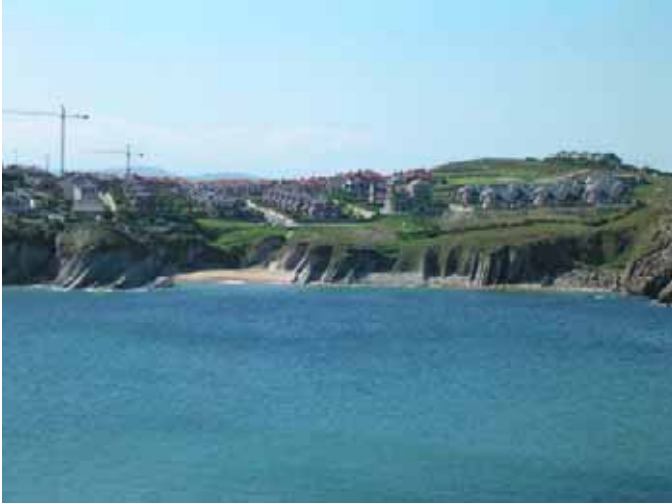
Playa de Cerrías. Boo de Piélagos

Las urbanizaciones, construidas directamente sobre los acantilados de la playa, tienen sentencia de demolición. Además se observan vertidos directos de aguas fecales.

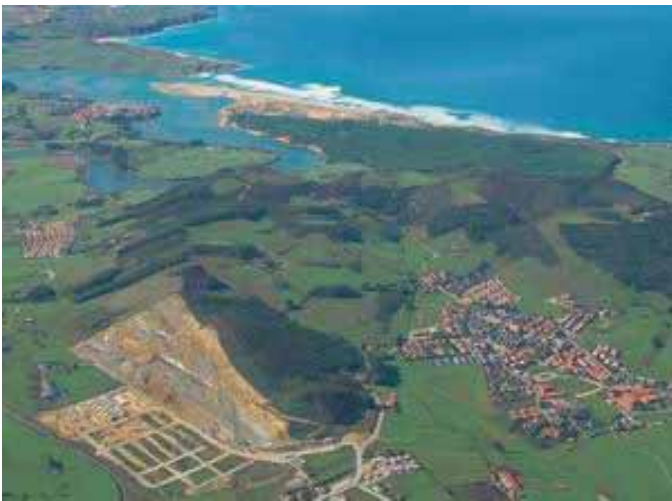
Alto del Cuco. Boo de Piélagos

Se ha iniciado la construcción de 395 viviendas destruyendo salvajemente una ladera del monte La Picota, próximo al Parque Natural de Las Dunas de Liencres. Existe una sentencia que ha anulado el Plan Parcial del Alto del Cuco y que se fundamenta en motivos paisajísticos y urbanísticos y deja abierta la puerta a nuevas sentencias que ordenen la demolición de todo lo construido. FADESA es la sociedad que ha desarrollado el Plan Parcial El Alto del Cuco y que ha vendido las viviendas pese a conocer de los recursos presentados por la asociación ecologista ARCA y el propio Gobierno de Cantabria. Para ello ha contado con las licencias y permisos del Ayuntamiento de Piélagos.

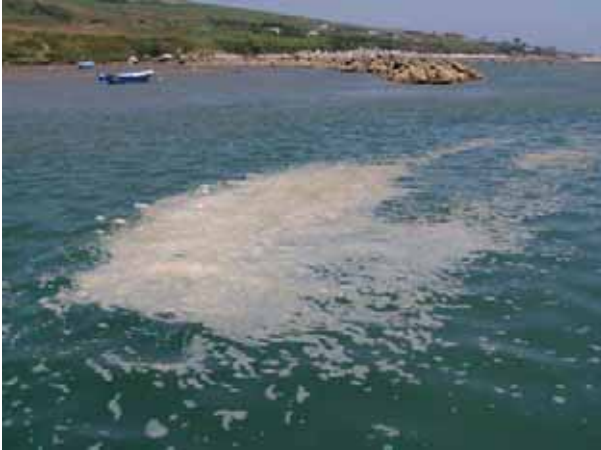
Ría de Mogro. Miengo

En la ría de Mogro se ha observado durante el último año, la presencia habitual de espumas cuyo origen podría ser contaminación difusa ya que, según inspecciones realizada por el Servicio de Planificación Hidráulica de la Consejería de Medio Ambiente, no existen vertidos en las riveras del río Pas. Las muestras de agua indican que se trata de un vertido de origen fecal. Teniendo en cuenta la dirección de las corrientes marinas en esta zona podrían proceder de vertidos realizados en la Ría de San Martín de la Arena de Suances. En este sentido, en verano, cuando la población de Suances se triplica, la cantidad de espuma que se ha observado ha sido mucho mayor. Además se ha producido un exceso de urbanización destruyendo el sistema dunar de una de las márgenes de la ría.

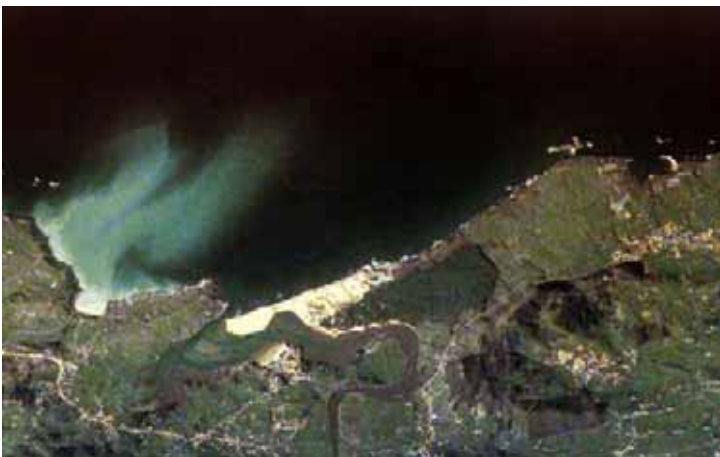
Playa de Usgo. Miengo

En la playa de Usgo existe un emisario submarino, situados a 2 km de la costa y que vierte residuos procedentes de la empresa Solvay instalada en Torrelavega. A través de este emisario se vierten unas 300.000 toneladas

anuales de residuos sólidos con un pH cercano a 11,7, lo cual genera la destrucción del ecosistema litoral.

Las corrientes marinas de la zona desplazan los vertidos a las zonas cercanas al Parque Natural de las Dunas de Liencres

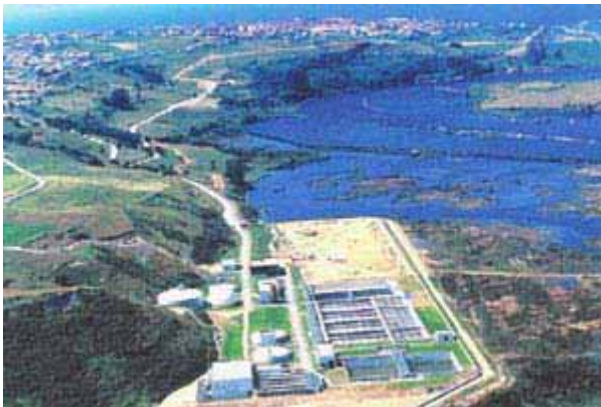
Ría de San Martín de la Arena. Suances

La ría de Saja-Besaya es una de las más contaminadas de todo el litoral cantábrico. La cuenca del Besaya es una zona fuertemente industrializada y con mucha presencia de actividad minera. Aunque la mina de Reocín y la cantera de Cuchía han cerrado, la contaminación que ha provocado su actividad permanece en los lodos de la ría.

Los vertidos industriales y mineros han provocado la presencia de altas concentraciones de metales pesados altamente tóxicos, principalmente mercurio, zinc y cobre.

Además, en la desembocadura de la ría ha funcionado un campo de tiro durante muchos años que ha llenado de plomo el fondo de la misma.

Los residuos urbanos de la zona se van a tratar en un EDAR construida sobre dominio público marítimo terrestre y sobre la que recae sentencia de demolición del Tribunal Supremo por haber sido construida sobre el Dominio Público Marítimo Terrestre en el interior de la marisma, habiendo otras ubicaciones posibles.

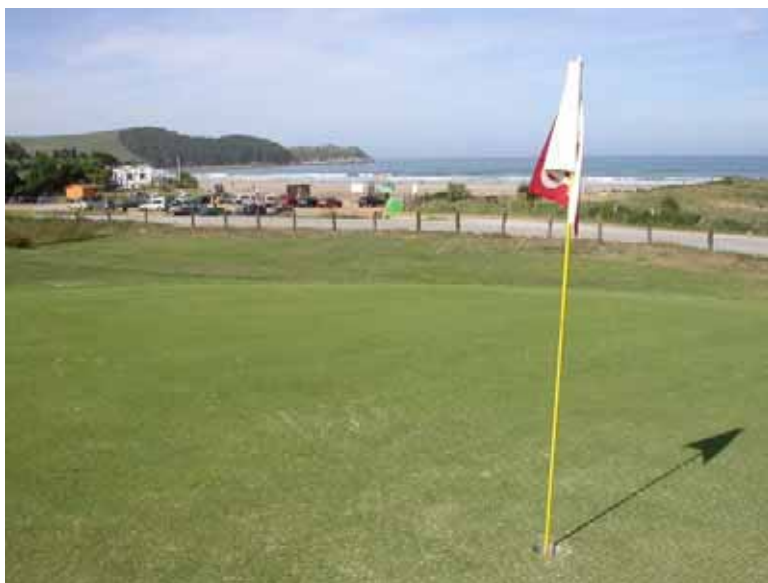
Playa de Oyambre. Valdáliga

El campo de golf está en funcionamiento a pesar de ser ilegal y por estar situado en la zona de servidumbre de protección del dominio público marítimo terrestre incumpliendo tanto la Ley de Costas, como el Plan de Ordeación de los Recursos Naturales) de Oyambre. El campo de golf se localiza sobre el sistema dunar del Parque Natural de Oyambre alterando y destruyendo de manera importante el mismo. Las obras realizadas para el mantenimiento del campo de golf han supuesto alteraciones morfológicas del terreno, tanto sobre los elementos del ecosistema como sobre su dinámica, y su mantenimiento en el tiempo implicarán la desaparición de la vegetación propia de las dunas así como la imposibilidad de su regeneración.

Además de los impactos provocados por el propio campo de golf hay que añadir los potenciales impactos producidos por su uso: tránsito peatonal, tránsito de carritos, maquinaria de mantenimiento, plantación de especies vegetales exóticas, productos fitosanitarios, etc., lo que contribuye a deteriorar el ecosistema dunar.

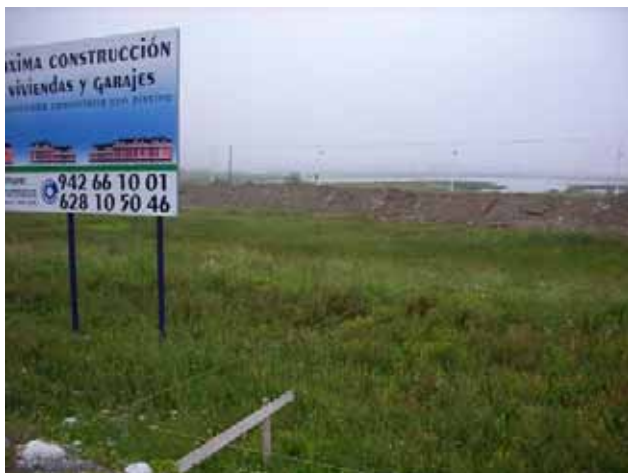
Ría de Treto. Colindres

Existe un proyecto de construcción de de 18 nuevas viviendas en una zona de marisma. Se trata de una zona separada de la influencia mareal por un paseo construido en la línea de Dominio Público Marítimo Terrestre. Las nuevas construcciones ocuparán terreno de marisma impidiendo una futura regeneración de la misma.

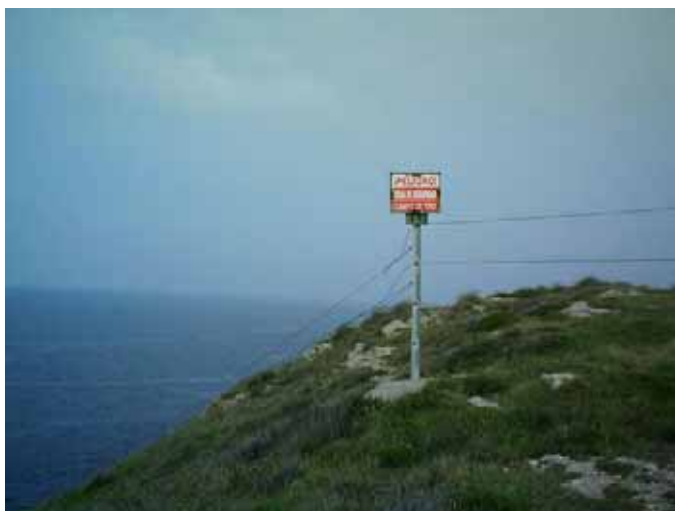
Campo de Tiro, Barrio de Bellavista. Santander

El Campo de Tiro se encuentra próximo a una zona de acantilado. Los residuos de los platos utilizados en el campo son eliminados de forma incontrolada directamente a través del acantilado y en la zona colindante al campo de tiro. Recientemente, se ha vallado una zona de acantilado que impide el paso por la zona de servidumbre y en la que se advierte de peligro.

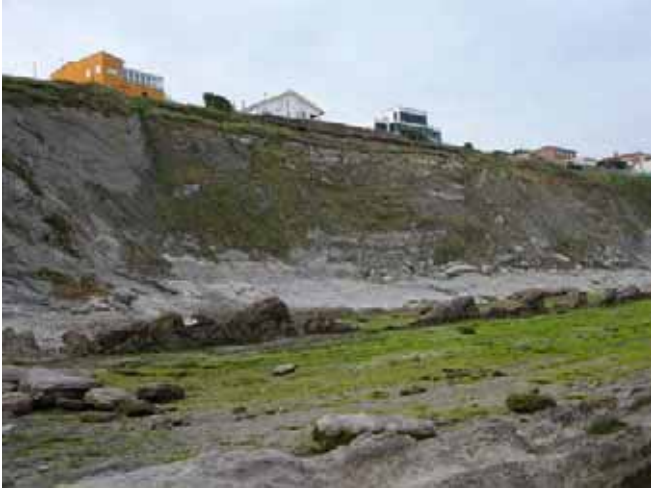
Playa de la Arnía. Santa Cruz de Bezana

Existen vertidos directos de las viviendas o urbanizaciones no conectadas al colector del Plan Bahía.

Se han construido viviendas al mismo pie del acantilado cuyas vallas dificultan el paso por la zona de servidumbre.

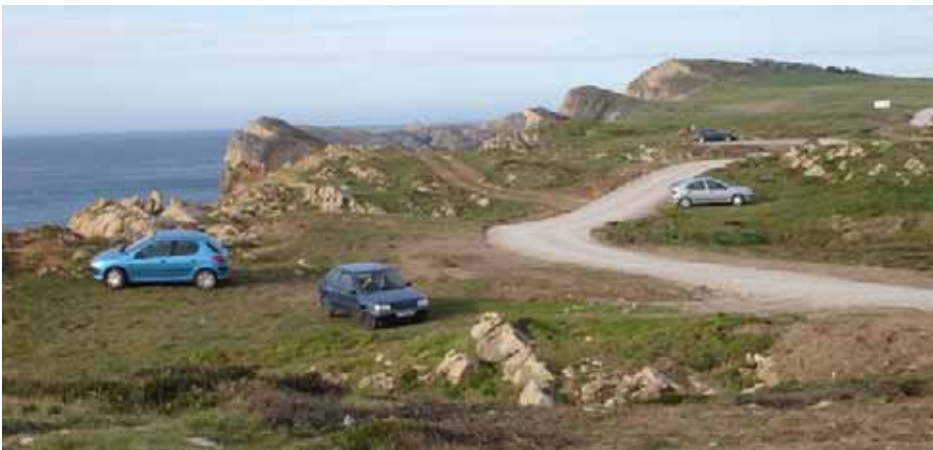
Mies de Liencres (entre la playa de Somocuevas y la playa de Canallave). Liencres.

La pista de tierra que atravesaba la mies se ha pavimentado y se permite el tránsito de cualquier tipo de vehículo. Por este motivo se ha convertido en el eje de un sin número de trochas con las que cualquier vehículo puede llegar a cualquier punto del acantilado con la degradación del terreno que esto supone. En lugar de restringir su uso a la explotación agropecuaria se han supuesto señales que parecen incitar al paso.

Además también se observa la presencia de basura en determinadas zonas.

Se trata de una zona LIC por la existencia de brezales y que, teniendo en cuenta la degradación que sufre la zona por la invasión de vehículos, habrá que recuperar.

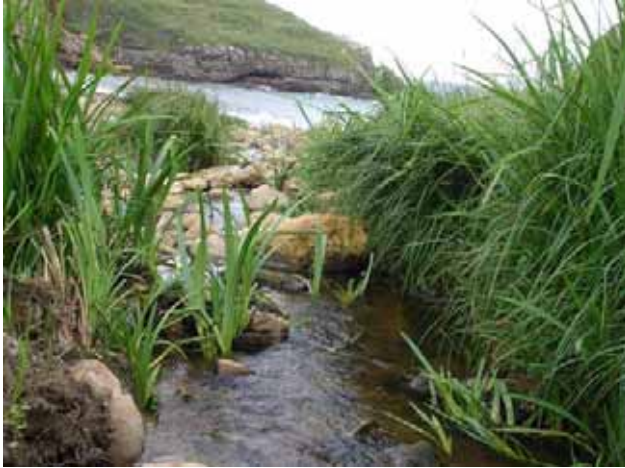
Playa de Santa Justa. Ubiarco

Presenta un vertido directo de aguas fecales a través de un arroyo que atraviesa la playa.

Se ha construido un muro de hormigón como acceso a la playa.

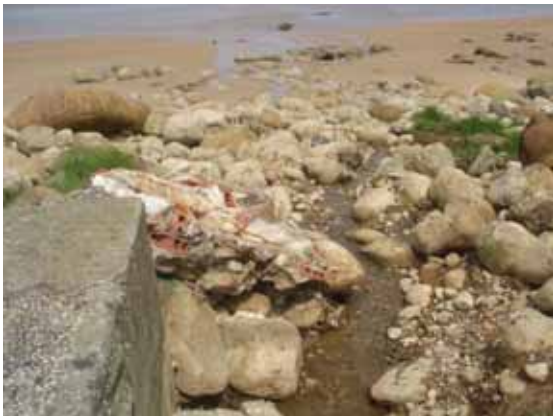
Playa de Luaña. Cóbreces

Existen vertidos directos de las viviendas de la zona. Esta situación lleva sucediéndose desde hace años, incluso cuando la playa tenía bandera Azul, actualmente no solicitada. El aparcamiento asfaltado se ha situado sobre la arena y todavía se encuentran depositados los escombros de las instalaciones del antiguo camping de la Playa y de la limpieza del aparcamiento formando una “duna artificial”
